AVK COLLARI AD INCAPSULAMENTO

**COLLARI AD INCAPSULAMENTO
PER LA RIPARAZIONE DI
CONDOTTE IN PRESSIONE**

COLLARI AD INCAPSULAMENTO RIPARAZIONE SUL BICCHIERE E SULLA PARETE DEL TUBO

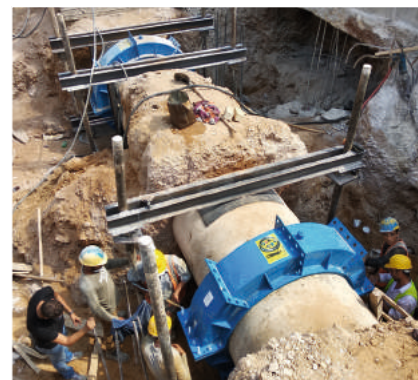
I collari di riparazione ad incapsulamento sono stati realizzati per riparazioni sicure e permanenti su tubi di qualsiasi materiale e su ogni tipo di collegamento. La Hydro-Cos ha realizzato un'ampia gamma di collari universali e dedicati per le riparazioni sul bicchiere o sulla parete del tubo, e può offrire soluzioni completamente personalizzate per la riparazione di qualsiasi tipo di perdita.

I collari ad incapsulamento sono realizzati in acciaio al carbonio, con rivestimento epossidico, con materiali (polvere epossidica e guarnizioni di tenuta) certificati WRAS per l'impiego con acque potabili.

I collari sono dotati di scarico flangiato per il drenaggio dell'acqua o per la derivazione

di condotte in carico, nonché di uno sfiato superiore utile all'espulsione dell'aria al termine dell'installazione. I golfari di sollevamento sono integrati direttamente sul carter.

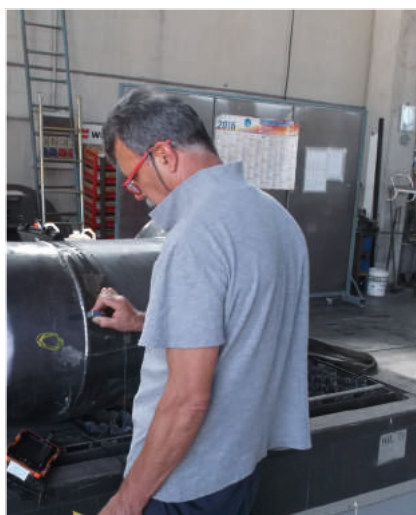
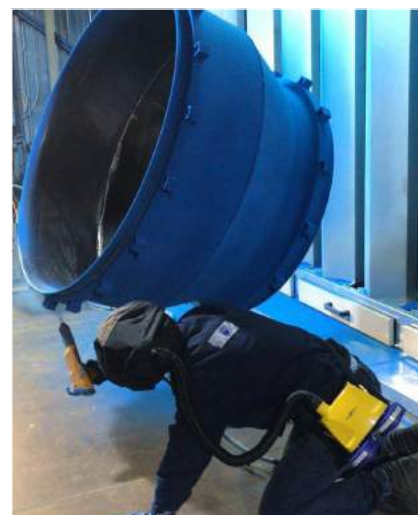
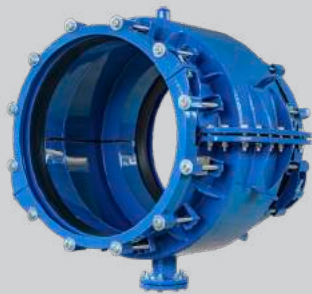
Oltre alla gamma standard, fino al DN2000, i collari possono essere richiesti completamente in acciaio INOX (anche la tiranteria), per classi di pressione superiore allo standard PN16, per diametri fino al DN3000 ed oltre, nonché con design completamente personalizzato.

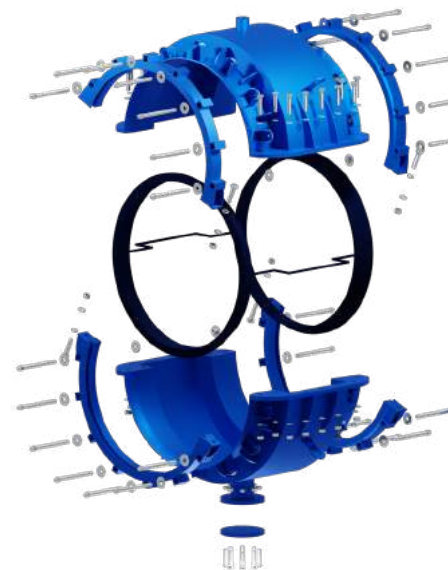
I collari universali ad incapsulamento Hydro Stop garantiscono un'ampia tolleranza nella giunzione di tubi di diametro e materiale differenti e sono disponibili nelle varianti destinate alla riparazione del bicchiere o della parete del tubo.

- Hydro Stop in versione **socket**, con il corpo dotato di carter sagomato, può incapsulare qualsiasi tipo di bicchiere o connessione tra due tubi – anche di diametro e materiale differente – e resti di precedenti riparazioni.
- Hydro Stop **pipe**, privo di carter, permette di effettuare riparazioni su rotture che interessano-no la parete del tubo. L'assenza del carter li rende decisamente più leggeri delle versioni socket.

Entrambe le versioni offrono 30 millimetri di tolleranza (fino al DN450) o 40 mm (dal DN500 in poi) sul diametro esterno dei tubi. L'elevata tolleranza assicura grande flessibilità nei casi di misurazione del diametro esterno approssimativa o di ovalizzazione dei tubi. Le due versioni permettono una deflessione angolare fino a $\pm 4^\circ$, prima e dopo l'installazione.

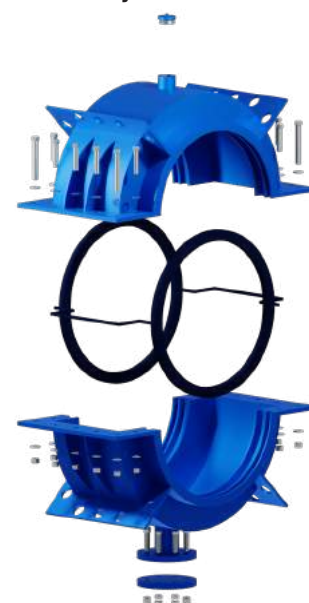
Il collare ad incapsulamento Hydro Fast, dedicato, riesce a garantire circa 10 mm di tolleranza sul diametro esterno del tubo, il che lo rende indicato per la riparazione di condotte realizzate in un materiale specifico. Sono disponibili varianti dedicate alla riparazione sul bicchiere o sulla parete del tubo.

- Hydro Fast **socket**, dotato di carter, è pensato per la riparazione del bicchiere di condotte costituite da tubi dello stesso materiale e con uguale diametro esterno.
- Hydro Fast **pipe**, privo di carter, permette la riparazione sulle pareti del tubo di crepe, rotture e fratture, anche con un certo disassamento.

Il peso contenuto e il design compatto rendono questo prodotto ideale da impiegare su tubi fragili e compromessi, nonché per le riparazioni in spazi esigui. Offre una notevole flessibilità, potendo garantire $\pm 6^\circ$ gradi di disassamento prima e dopo l'installazione.

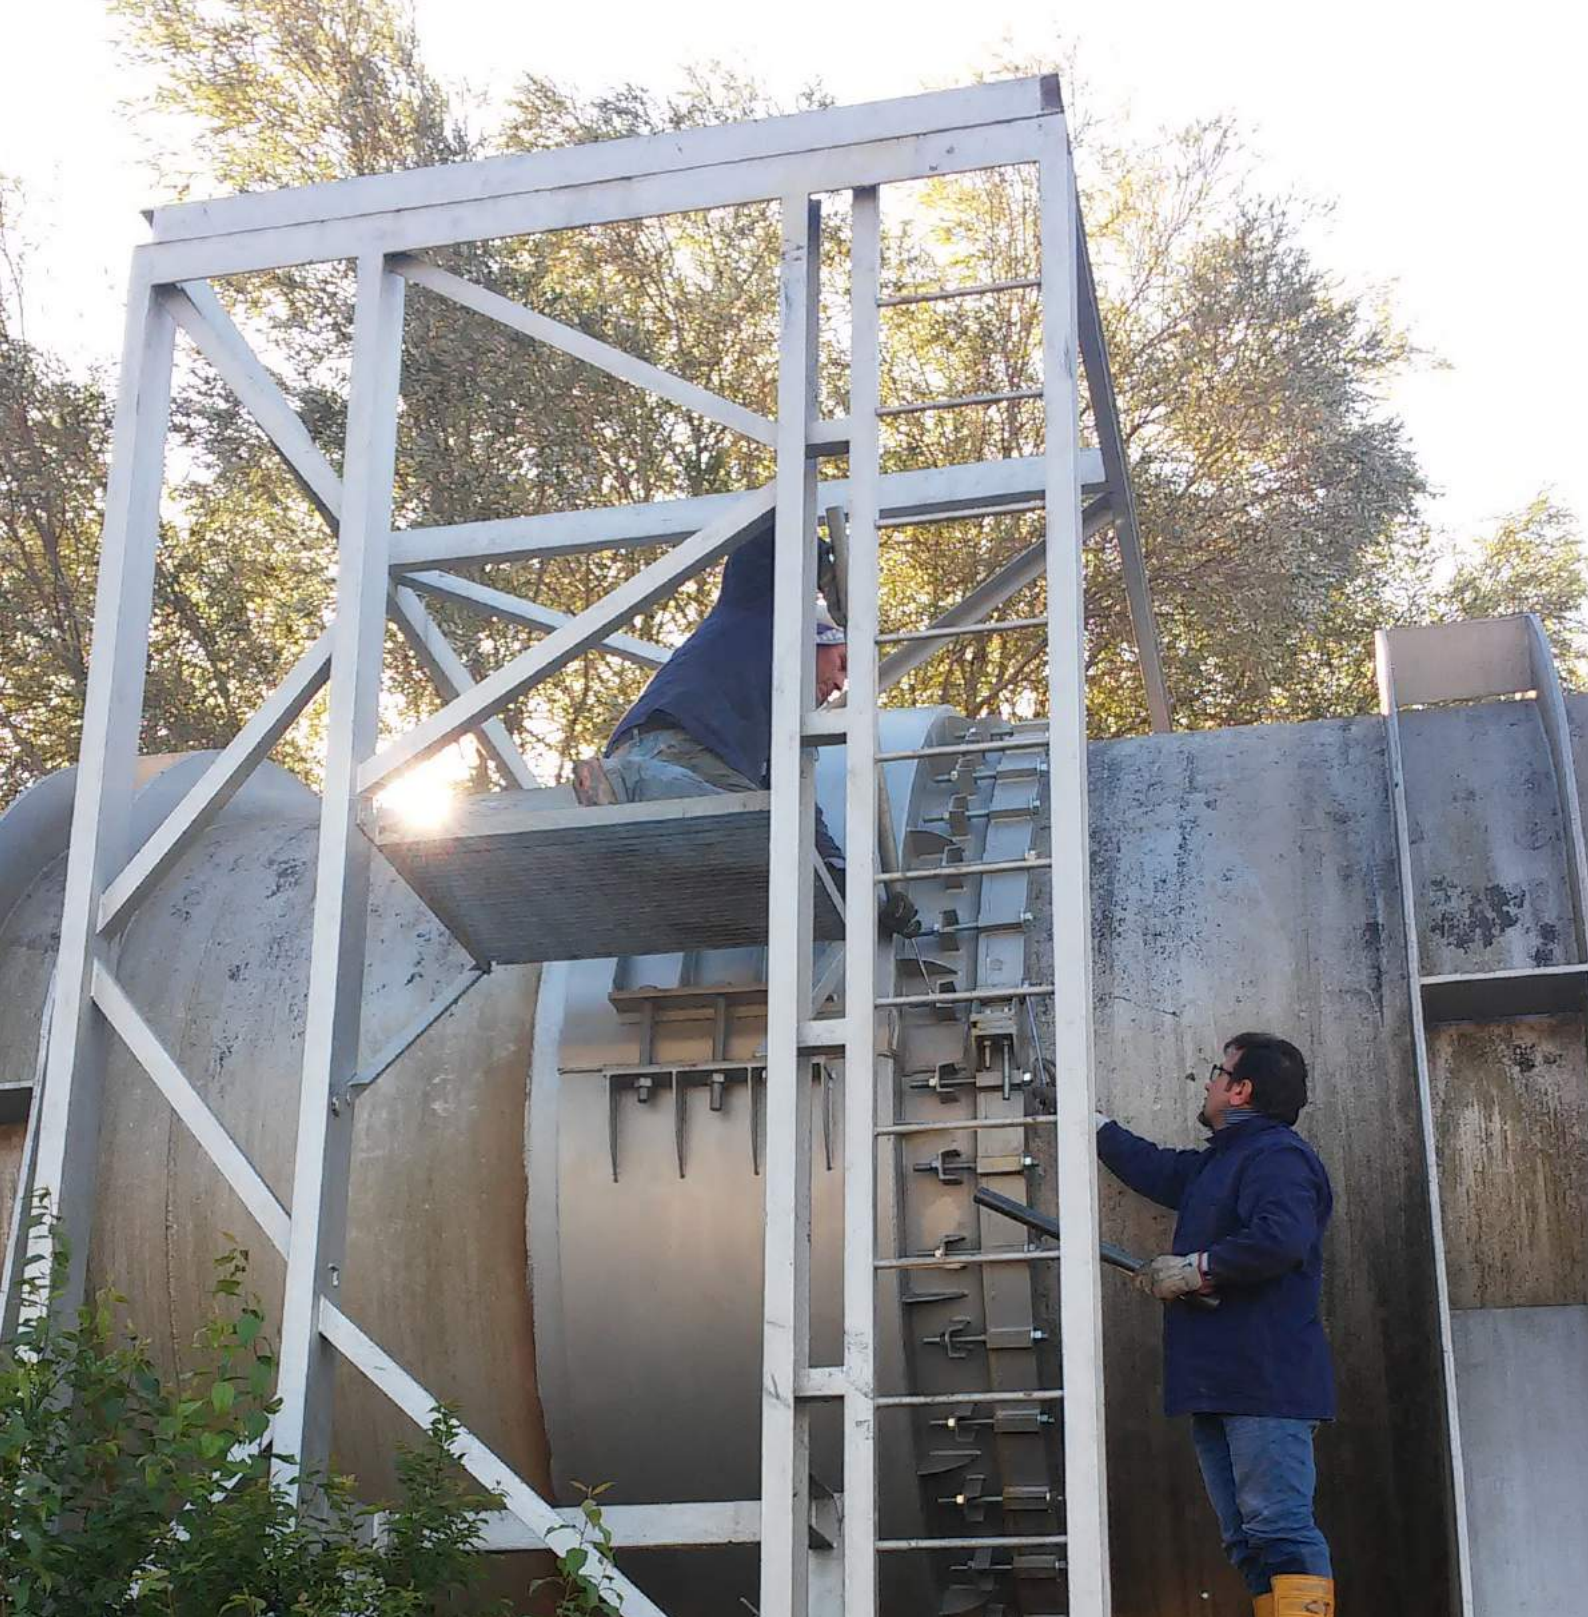
RIPARAZIONE DI OTTO PERDITE SULLA CONDOTTA “ADDUTTORE SINNI” DN3000

Hydro Stop in versione “socket” impiegato per la riparazione di otto gravi perdite sulla condotta più importante del sud Italia.

Nel 2017 l'E.I.P.L.I. ha pianificato la riparazione di alcune perdite localizzate lungo la più grande, ed importante, condotta idrica del Sud Italia: l'Adduttore Sinni. Questa condotta, costituita da un tubo in acciaio del DN3000, distribuisce acqua potabile a Puglia e Basilicata, servendo all'incirca 4.5 milioni di utenti. Tale condotta, che si origina dalla Diga del Sinni (Basilicata), raggiunge l'area orientale della provincia di Taranto, coprendo una distanza complessiva pari a circa 133 km.

Fondamentalmente, la causa delle perdite era da attribuire allo stato delle connessioni flangiata e dei giunti di dilatazione, ormai vecchi e deteriorati. Considerando l'elevato numero di utenti interessati da una potenziale interruzione del servizio, l'unica possibilità di procedere alla riparazione era ricorrere all'impiego dei collari ad incapsulamento della serie Hydro Stop “Socket”.

Per far fronte ad otto perdite, era stato necessario realizzare otto diversi collari, ciascuno con caratteristiche leggermente differenti dall'altro e che fossero in grado non solo di ripristinare la perfetta tenuta idraulica della condotta, ma anche di svolgere la funzione di giunto di dilatazione: dopo una valutazione preliminare dello stato della condotta, si è riuscito ad offrire una soluzione in grado di svolgere entrambi queste funzioni.

Spesso, le condizioni in cui si sono svolte le installazioni, sono state molto difficili. In assoluto, quella più complicata si è svolta in località Montescaglioso, lungo il fianco di una collina. La lieve pendenza ha provocato un sensibile aumento della pressione interna della condotta, che da una media di 10-16 bar, è salita a ben 24 bar; una pressione notevole per una condotta di tale diametro! Per assicurare una riparazione affidabile e definitiva, il giunto è stato adeguatamente dimensionato.

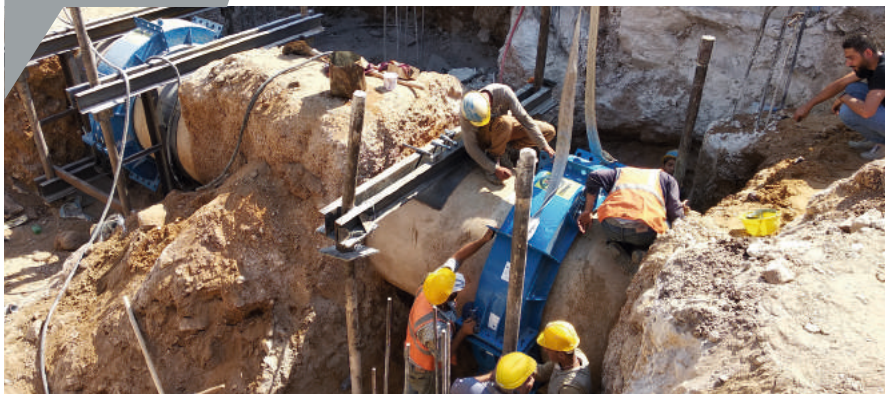
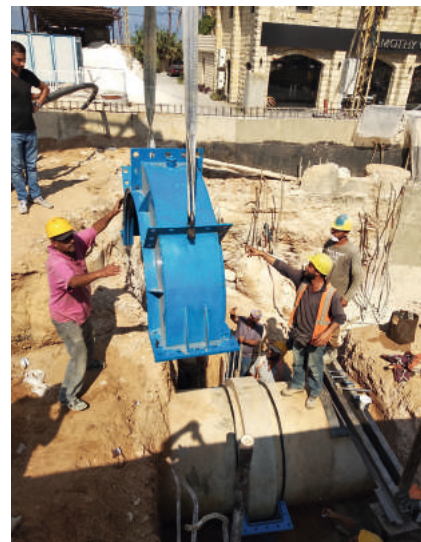
MESSA IN SICUREZZA DI GIUNTI SU CONDOTTA DN1200

Collari di riparazione Hydro Fast “Socket” usati per proteggere due giunti in cemento su un’importante condotta idrica che serve la città di Beirut (Libano).

Nel 2018, la Beirut Water Authority richiese una soluzione per la protezione di due giunti in cemento sulla principale condotta idrica che fornisce acqua dolce a tutto il distretto della città di Beirut.

La condotta in questione intersecava il tracciato del nuovo cavalcavia di Jal el Dib, i cui pilastri sarebbero stati costruiti a ridosso dei due giunti da incapsulare, al fine di proteggerli da qualsiasi possibile danneggiamento dovuto alla realizzazione del nuovo manufatto. Data l’importanza assoluta della condotta, la Beirut Water Authority decise di agire preventivamente per garantire la messa in sicurezza dei due giunti.

Data la mancanza di spazio per l’installazione, era necessario che il collare non eccedesse i 600 mm di ingombro e solo l’Hydro Fast. Therefore, we offered our Hydro Fast socket encapsulation collars, as they have no flanges, and the overall length could therefore be reduced to 530 mm.

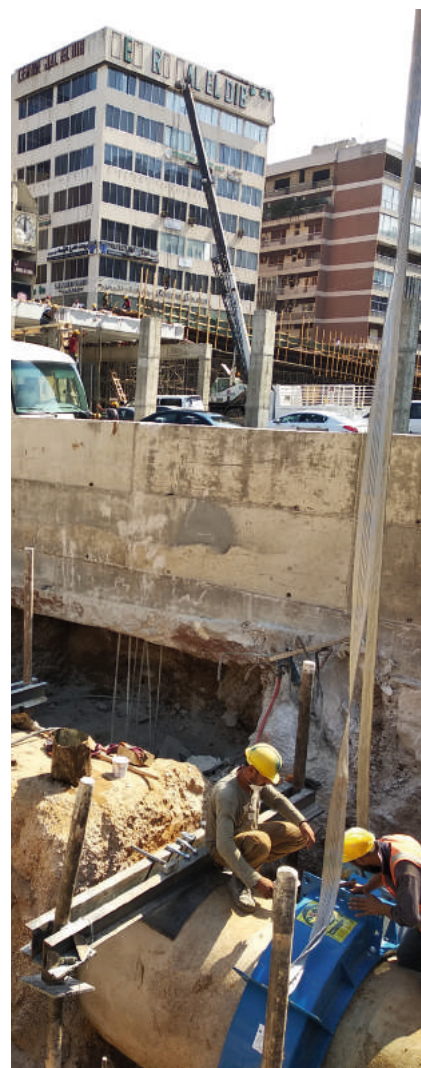
Il vecchio tubo, un DN900 in cemento, gettato in opera, si presentava fortemente danneggiato da crepe e fessurazioni localizzate su un bicchiere, che svolgeva anche la funzione di blocco di ancoraggio. Inutili si erano dimostrati i tentativi di contenere la perdita ricorrendo a soluzioni estemporanee.

Due erano i problemi da affrontare: la perdita idrica ed il lento collasso verso il basso della condotta nella zona di intervento, dovuta alla continua fessurazione. Al termine di un sopralluogo condotto in situ, fu deciso di realizzare un collare Hydro Fast in versione "Socket" dotato di un carter sufficientemente ampio da includere l'intero bicchiere/basamento (oltre 300 mm di ingombro rispetto alla panica del tubo).

La struttura dell'Hydro Fast, più leggera rispetto a quella di analoghe soluzioni, permetteva un intervento sicuro, in grado di evitare ulteriore appesantimento di un tratto di condotta già fortemente compromesso. Inoltre, il carter rinforzato ed opportunamente dimensionato, avrebbe permesso un sicuro ancoraggio del tubo, impedendo un ulteriore collassamento. Lo scarico flangiato inferiore, orizzontale, ha inoltre permesso di ridurre sensibilmente l'ingombro verticale del collare.

Due piccole selle, posizionate al termine dei lavori lateralmente al collare, hanno permesso la definitiva stabilizzazione del bicchiere, con grande soddisfazione della Direzione Tecnica dell'Acquedotto Pugliese.

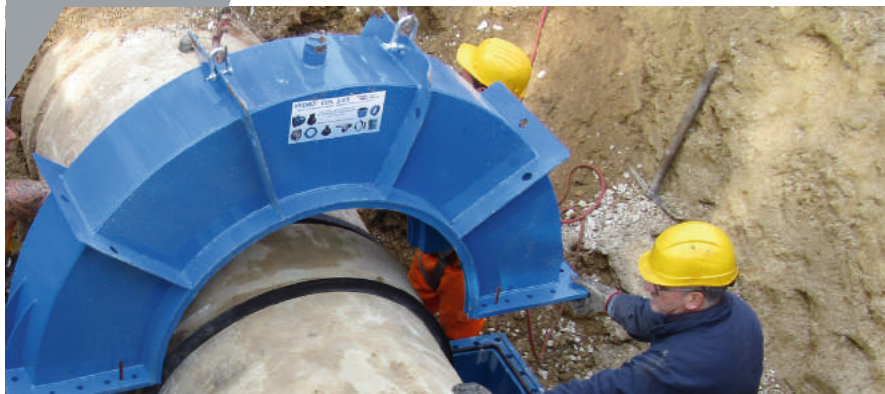
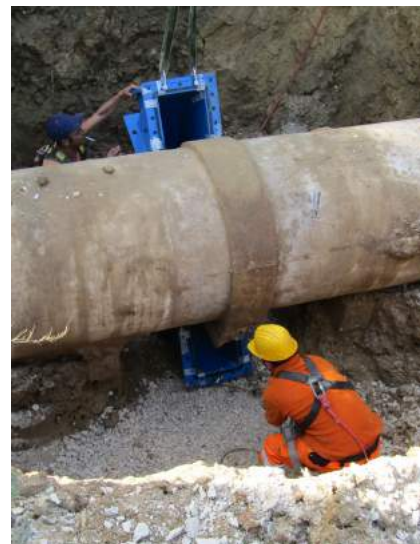
RIPARAZIONE SU BICCHIERE DI VECCHIA CONDOTTA DN900

Hydro Fast è stato impiegato per la riparazione del bicchiere di una condotta in cemento, particolarmente fragile, nel comprensorio dell'Acquedotto Pugliese.
